Chiesa di Santa Croce in Ivrea
Dipinti murali realizzati tra il 1753 e il 1761
da Luca Valentino Rossetti da Orta

PROGETTO DI RESTAURO COMPLESSIVO

Suddiviso in tre lotti di lavoro

Ditta di Restauro
Lupo e Galli s.n.c. - Restauri d'Arte
di Silvia Lupo e Massimiliano Galli
Via Saluzzo 32 Torino

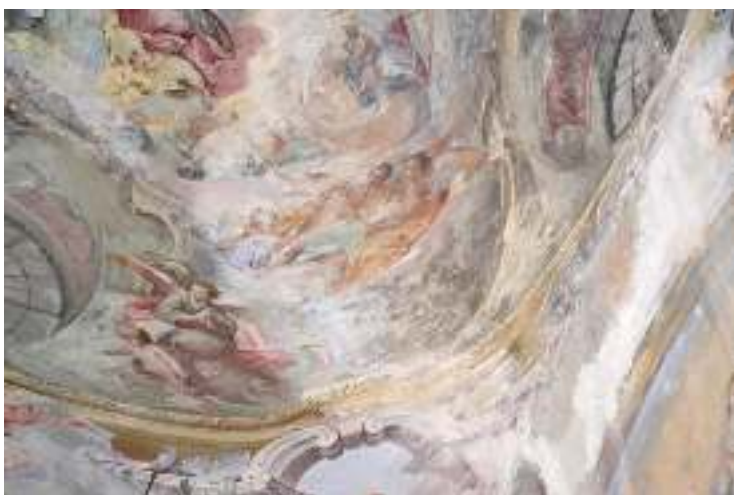
*Cupola
Particolare del 1^ LOTTO*

Per quanto riguarda la valutazione generale dello stato di conservazione, si è rilevato uno stato di conservazione disomogeneo, con aree ben conservate, in cui si constata il solo accumulo di sporco superficiale, ad aree molto deteriorate in cui sono presenti numerosi segni lasciati dal degrado, quali la formazione di aree lacunose di intonaco e pellicola pittorica, anche di ampie superfici e la presenza di molte efflorescenze saline.

Gli interventi proposti preventivano operazioni di pulitura, consolidamento e stuccatura, volti all'eliminazione dei fattori di degrado, come le efflorescenze saline, causa principale delle cadute della pellicola pittorica, che saranno rimosse con la pulitura delle superfici dipinte, attraverso ripetute nebulizzazioni di acqua demineralizzata, velinature e impacchi assorbenti, mentre il consolidamento e la stuccatura degli intonaci miglioreranno le condizioni di conservazione dei supporti. Con il ritocco si ripristinerà la fruizione delle immagini raffigurate nel loro insieme.

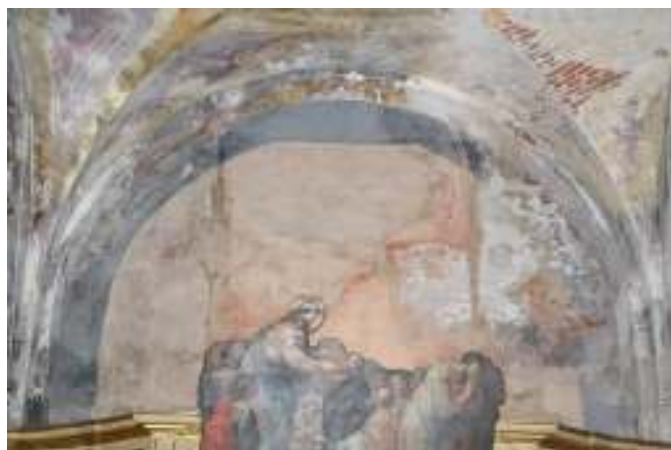
*Controfacciata
Particolare del 3^ LOTTO*

Non si evidenziano particolari riprese pittoriche o ridipinture, se non limitate a aree ridotte, ad eccezione fatta della controfacciata, interessata da una tinteggiatura che potrebbe aver in parte celato dipinti sottostanti, seppur molto deteriorati e lacunosi.
