Chiesa di Santa Croce in Ivrea
Dipinti murali realizzati tra il 1753 e il 1761
da Luca Valentino Rossetti da Orta

PROGETTO DI RESTAURO COMPLESSIVO

Suddiviso in tre lotti di lavoro

Ditta di Restauro
Lupo e Galli s.n.c. - Restauri d'Arte
di Silvia Lupo e Massimiliano Galli
Via Saluzzo 32 Torino

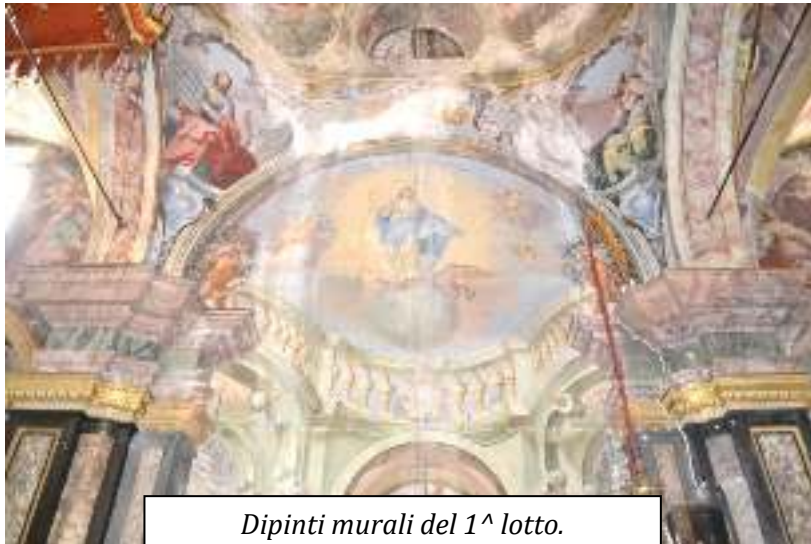
*Dipinti murali del 1^ lotto.
Particolare delle pareti*

Per quanto riguarda la valutazione generale dello stato di conservazione, si è rilevato uno stato di conservazione disomogeneo, con aree ben conservate, in cui si constata il solo accumulo di sporco superficiale, ad aree molto deteriorate in cui sono presenti numerosi segni lasciati dal degrado, quali la formazione di aree lacunose di intonaco e pellicola pittorica, anche di ampie superfici e la presenza di molte efflorescenze saline.

Non si esclude perciò che su tutte le superfici dipinte possano riscontrarsi problemi di decoesione della pellicola pittorica e degli intonaci. Pur essendo state rifatte le coperture negli anni 90 del secolo scorso, impedendo così ulteriori infiltrazioni d'acqua per circa trent'anni ad oggi e a cui ha fatto seguito una costante manutenzione delle coperture, l'odierna presenza di evidenti efflorescenze saline è dovuta proprio alla loro grande igroscopicità, per la quale anche la presenza di umidità ambientale è sufficiente ad impedire alle murature la possibilità di asciugarsi.

Gli interventi proposti preventivano operazioni di pulitura, consolidamento e stuccatura, volti all'eliminazione dei fattori di degrado, come le efflorescenze saline, causa principale delle cadute della pellicola pittorica, che saranno rimosse con la pulitura delle superfici dipinte, attraverso ripetute nebulizzazioni di acqua demineralizzata, velinature e impacchi assorbenti, mentre il consolidamento e la stuccatura degli intonaci miglioreranno le condizioni di conservazione dei supporti. Con il ritocco si ripristinerà la fruizione delle immagini raffigurate nel loro insieme.

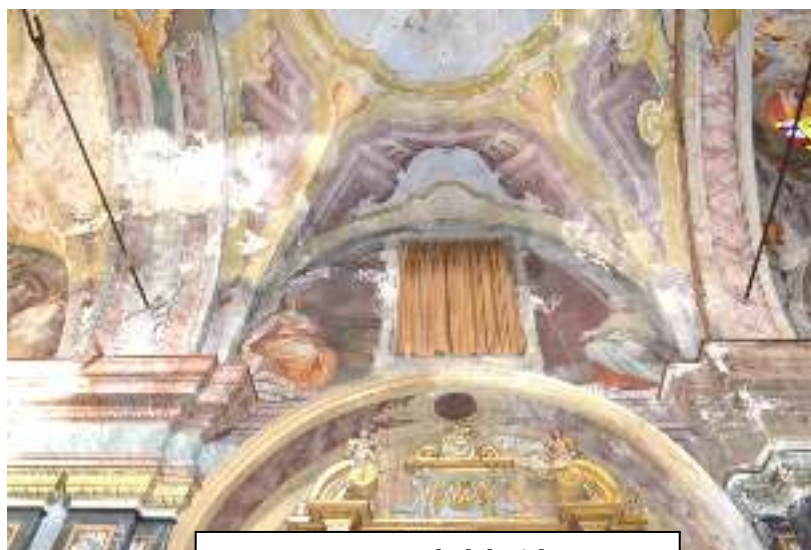
*Dipinti murali del 3^ lotto.
Particolare*

Non si evidenziano particolari riprese pittoriche o ridipinture, se non limitate a aree ridotte, ad eccezione fatta della controfacciata, interessata da una tinteggiatura che potrebbe aver in parte celato dipinti sottostanti, seppur molto deteriorati e lacunosi.
